Přichází čas výfuků

Jeden z nejrozšířenějších automobilů u nás, Škoda Fabia druhé generace, dosívá do věku, kdy začínají dosluhovat původní výfuky. Výrobci na to zareagovali a majitel motorizace 1.4 16V může vybírat hned z deseti.

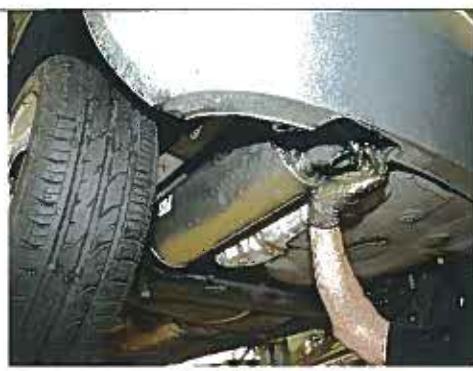
Jedním z důležitých požadavků na výfuk je, aby se v mezích pružnosti závěsu nedostával do kontaktu s karoserií. Tedy nebouchal při přejezdu nerovnosti. To jsme ověřovali silným zatřesením.

Výfuk Vector byl kvůli ošaceným závěsum prakticky neustále opřený o tepelné štíty

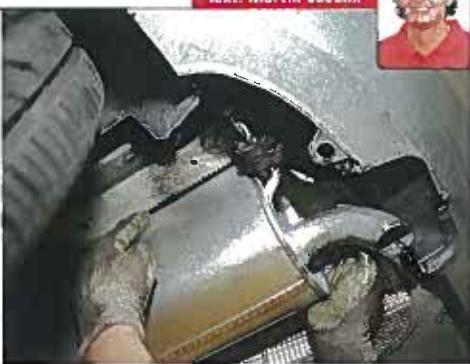
Aftermarketové výfuky se většinou montují na univerzální sponu typu U

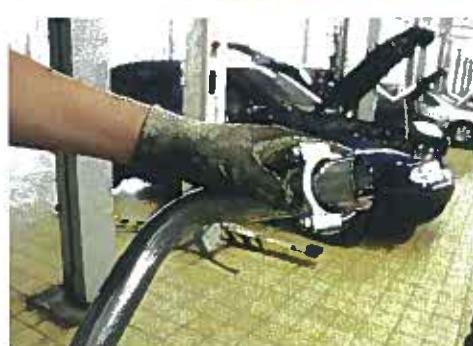
Originální spona spojuje dva díly stejné tloušťky. Výhodou je snadná montáž i demontáž a zaručená těsnost.

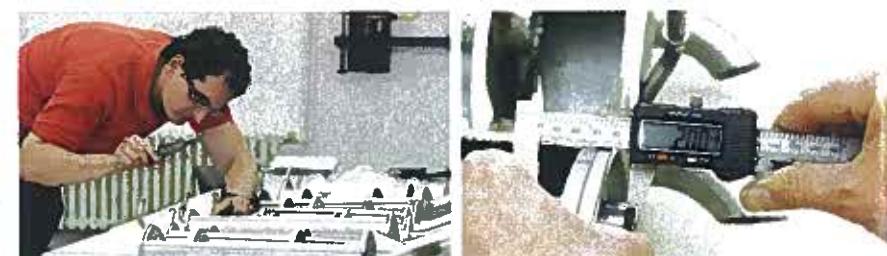
Ze všech výfuků jsme zkusmo obrousili svrchní vrstvu materiálu a tři hodiny máčeli vodou. U pohliníkových se pokáždě vyskytla koroze, pouze u nerezového originálu ne.

Svar v čele výfuku je technologickou nutností včetně odpaření ochranné hliníkové vrstvy. Naději na delší život přináší tlustší plech, který jsme naměřili u MTS a Škoda Economy.

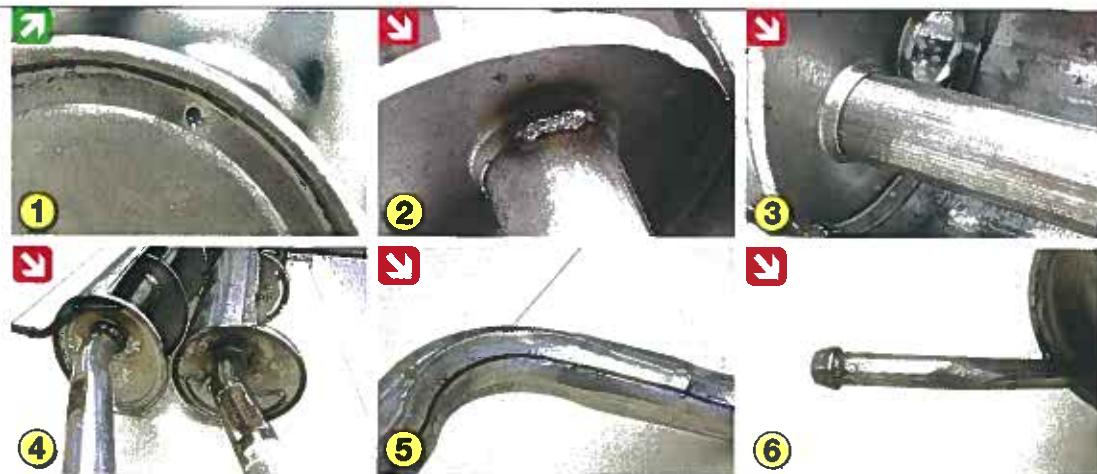
1766 Kč

sal používá k odvedení kondenzátu účinný trik, n si některí čeští motoristé vylepšují životnost ú – otvor v čele, jímž může vytéct. I přepážky možnovaly protékání kondenzátu mezi jednotkami komorami. 2 Na každé přepážce byl jeden Alespoň že vylisek je celkem přesný a nevzniká nezera jako u polských výrobků. 3 Až svary řinou, mělo by bosal před úplným vypadnutím zazachránit, že ke druhé trubce jsou nalisovány, při tom však došlo k poškrábání hliníkového, což zrychlí korozi na samotné trubce. 4 Výfuk má protáhlý tvar a výrazně sníží svítou výšku.

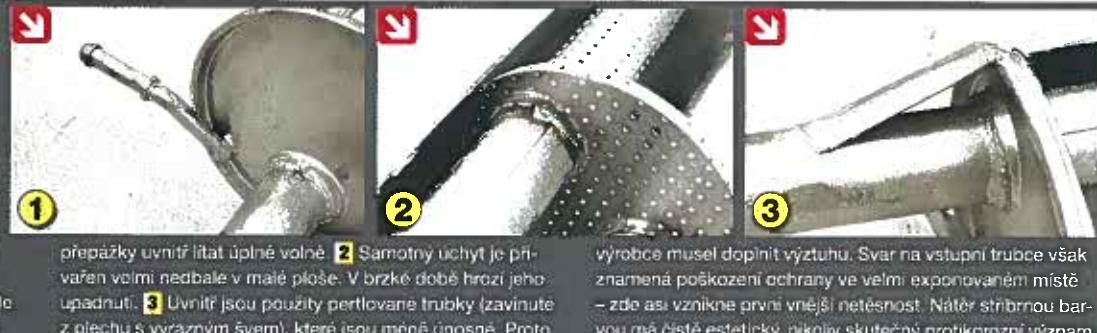
1313 Kč

přepážky jsou přiváleny, navíc velmi nekvalitně. Svarové místa perforace dochází k borcení materiálu, neži přepážkou a trubkou znamená riziko písání, ale posléze ukazuje, že až se svar za rok rozpadne, budou

Kdo je zvyklý najíždět při parkování zadní nad obrubník, snadno takový výfuk utrhne. 5 Při ohýbání došlo ke zmáčknutí trubek, což obecně může mít vliv na výkon (byť v tomto případě to tak nebylo). Svar trubky není pohlinován, takže bude rychle korodovat. 6 Úchyt má jen jedno osazení a silentblok, v němž je zavřen, tudíž fixuje hůře než originální výfuk.

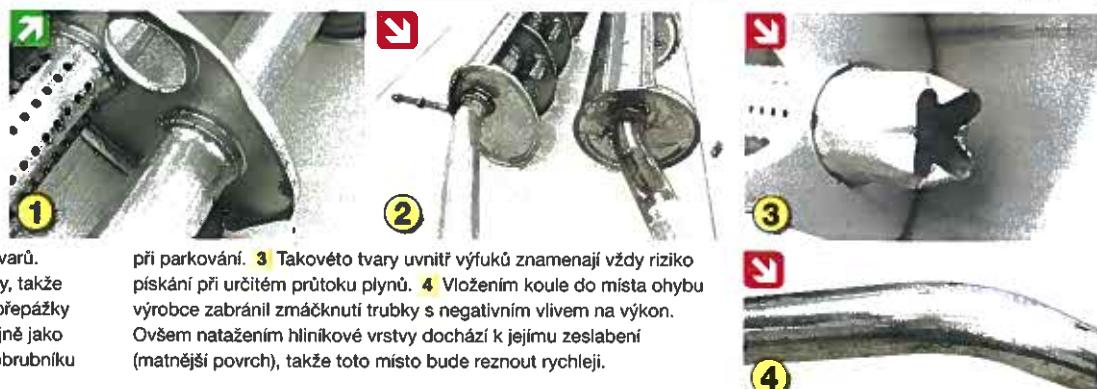
3 1615 Kč

přepážky jsou uvnitř výhradně nalisované, zcela bez svaru. 1 Je navíc velice kvalitní na rozšířeném místě trubky, takže zahání k poškrábání hliníkové vrstvy jako u bosalu a přepážky uvolní ani po jistém úbytku materiálu korozi. 2 Stejně jako snižuje svítou výšku vozidla. Hrozí poškození od obrubníku

při parkování. 3 Takovéto tvary uvnitř výfuků znamenají vždy riziko písání při určitém průtoku plynu. 4 Vložením koule do místa ohýbu výrobce zabránil zmáčknutí trubky s negativním vlivem na výkon. Ovšem natažením hliníkové vrstvy dochází k jejímu zeslabení (matnější povrch), takže toto místo bude reznotu rychleji.

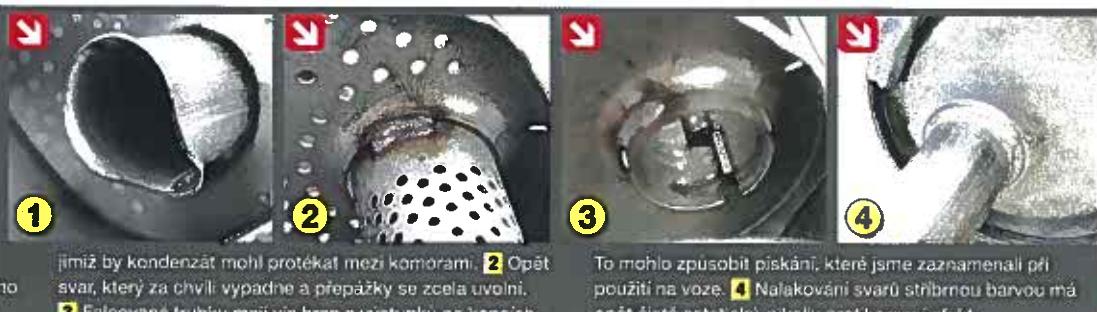
imostrow 1224 Kč

dsavání kondenzátu (po dosažení jisté hladiny je ván proudem výfukových plynů) je zde jen naznačeno vývalem trubky. V přepážkách navíc nejsou otvory.

Jimiž by kondenzát mohl protékat mezi komoram. 2 Opět svar, který za chvíli vypadne a přepážky se zcela uvolní. 3 Falcování trubky mají více hran a vystupků na koncích. To mohlo způsobit písání, které jsme zaznamenali při použití na voze. 4 Nalakování svaru stříbrnou barvou má opět čistě estetický, nikoliv protikorozní význam.

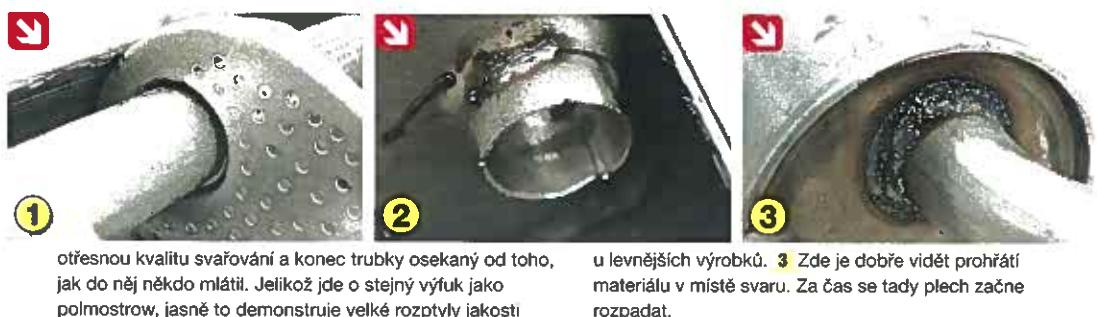
urline 1064 Kč

zery mezi trubkami a přepážkami zvyšují riziko oucích zvuků a umožní volné cestování plechů co svaru za rok vypadnou. 2 Tento snímek ukazuje

otřesnou kvalitu svařování a konec trubky osekáný od toho, jak do něj někdo mlátil. Jelikož jde o stejný výfuk jako polmostrow, jasné to demonstruje velké rozptyly jakosti

u levnějších výrobků. 3 Zde je dobře vidět prohřátí materiálu v místě svaru. Za čas se tady plech začne rozpadat.

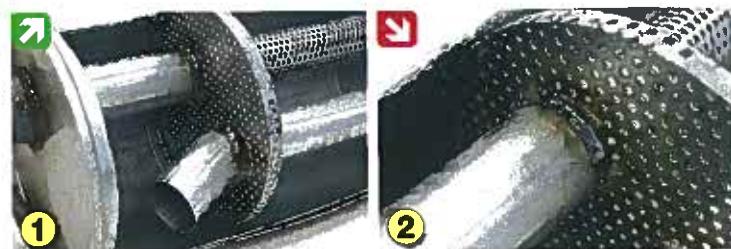
oda Economy

1 Takto má vypadat kvalitní odsávání kondenzátu. Výstupní trubka směřující dolů způsobuje, že plyny strhávají kapalinu s sebou. 2 Přepážky jsou vylisované natěsnano, takže i po vypadnutí svaru snad nebudou tak rychle cestovat po trubkách. Nicméně svařování plechu v místě perforace (který se pak hroutí) je chybou. Na tom by měl výrobce zapracovat.

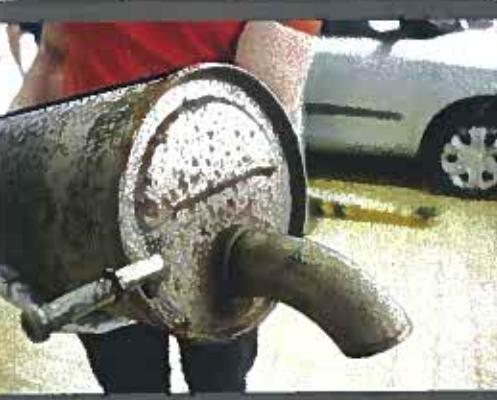
oda originál

o vypadá originální nerezový výfuk po čtyřech letech českého provozu na krátké vzdálenosti. Z povrchu dlupují drobné šupinky koruze, ale úplně prorezanuti ještě há leta nehorzí. Například svary jsou stále nedotčené.

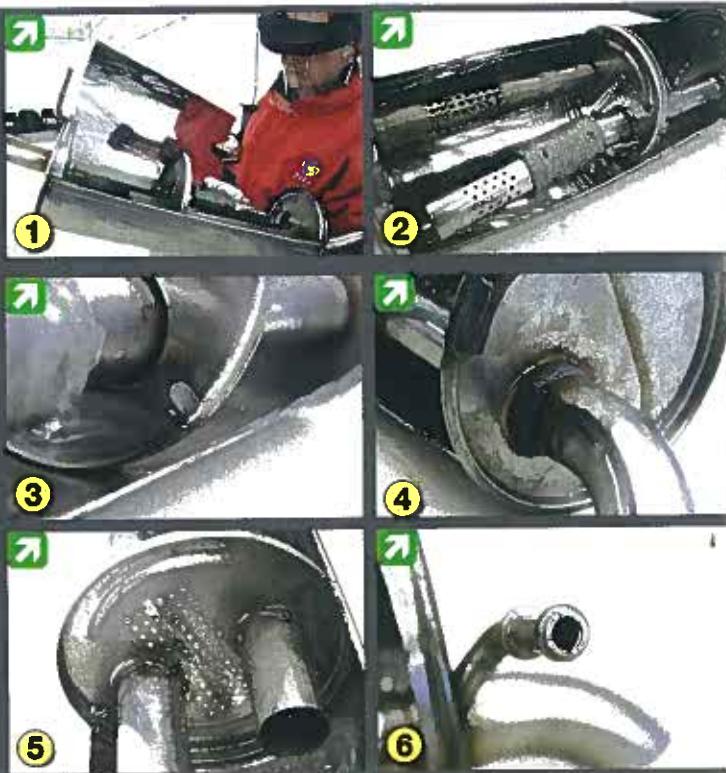
1 Celý výfuk je z nerezu běžně používané kvality. Vnitřní plech však je ještě kvalitnější a leskne se jako zrcadlo. 2 Výstupní trubka směřuje dolů, čímž je zajistěno odsávání kondenzátu. Absorptní materiál z nerezového vlákna je důkazem pečlivého ladění akustiky. 3 V přepážce vidíme otvor, který umožňuje protékání kondenzátu mezi oběma komorami. 4 Svary nerezovým drátem jsou velice kvalitní a nebudou korodovat rychleji než samotný materiál. 5 Profilovaný tvar přepážek ukazuje na pečlivé ladění tuhosti a akustiky. Díky propracované konstrukci (a menší síle nerezového plechu) může být originální výfuk až dvakrát lehčí než aftermarketová řešení. 6 Dúraz na snížení hmotnosti dokládá i uchyt, který není z plného drátu, ale trubky.

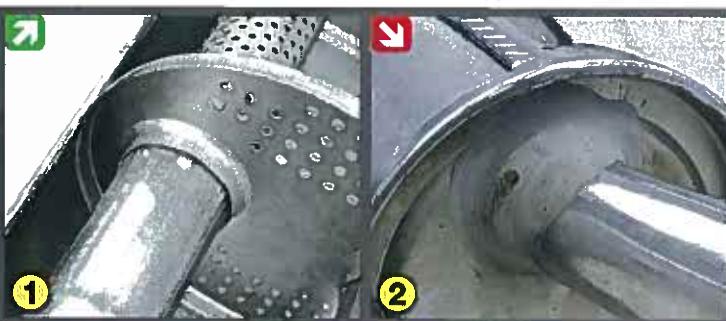
1621 Kč

1 Uvnitř českého výfuku Tyll nenacházíme žádný svar. Vnitřní přepážky jsou lisované na zesílené místo trubky, takže nedochází k poškození ochranné hliníkové vrstvy. Tvarový spoj navíc udrží přepážky na místě i po jistém ubytku materiálu korozí. Kdyby výfuk Tyll nechyběl odvod kondenzátu, byl by lepší než škodovácký z řady Economy. Takto jej řadíme na roveň. **2** Přetření svaru barvou má pouze estetický význam. Celkově však je kvalita konstrukce i provedení velice slušná.

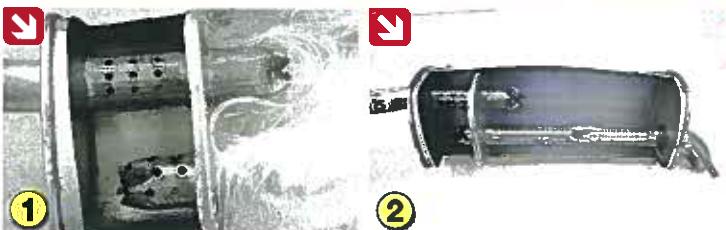
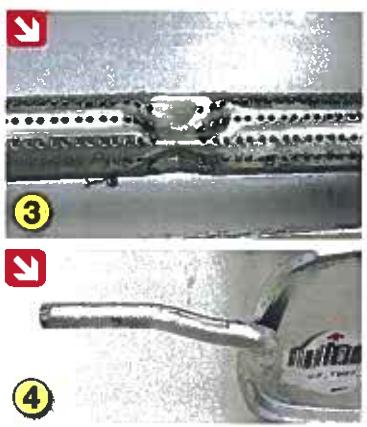
ctor

Zatímco výfuk jsem před rozřezáním zaznamenal významné výkonu. Nyní je jasné proč: Konstrukce se zaškrpenou vstupní ou a nucenou expanzi v první komoře generuje příliš velký protivýtok. Druhé komoře je tlumení hluku svěřeno absorpčnímu materiálu ve vatě. **2** Výfuk Vector po odstranění skelné vaty. Absorpční rukce je akceptovatelná u sportovních nerezových výfuků. Skelná se totiž nasákne kondenzátem a prakticky nikdy nevysychá.

Vnitřnosti výfuku jsou proto stále vystaveny jeho agresivnímu působení. Kvůli výrobě z pohlinikovaného plechu nemůže mít takový výfuk dlouhou životnost. **3** Zmáčknutí trubky nutí plyny proudit do skelné vaty, kde jsou absorbovány jejich pulzace. Pro dřevoráby byl použit tupý nástroj, který zanechává hrotu směrem dovnitř. Plyne z toho další zvýšení protitlaku a riziko pískaření. **4** Úchyty bez osazení pro silentbloky jsme zmínili již v sekci montáže. Kvůli tomu výfuk tloukl o tepelné štíty.

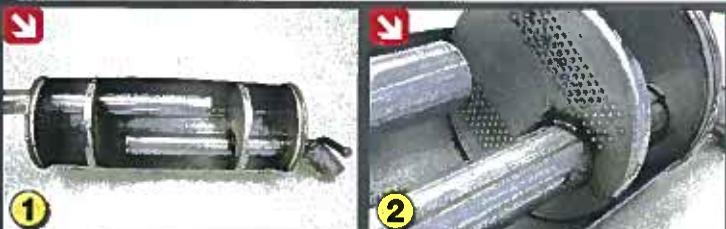
tiker

Absorpční materiál (skelná vata) zadržuje kondenzát a má výrazně negativní vliv na životnost výfuku – stejně jako u tlumiče Vector. Její vyndání odhalilo velmi jednoduchou rukou. **2** Krátký svar za čas vypadne a přepážky se začnou pohybovat. Nebrání jim v tom žádné tvarové řešení. **3** Po obvodu čela jsou vidět výrazně stopy po lisovacích bubeních. Ze je hliníková vrstva v tomto místě poškozena a brzy se zde objeví koruze, to je vám asi jasné.
