Přichází čas výfuků

Jeden z nejrozšířenějších automobilů u nás, Škoda Fabia druhé generace, dosívá do věku, kdy začínají dosluhovat původní výfuky. Výrobci na to zareagovali a majitel motorizace 1.4 16V může vybírat hned z deseti.

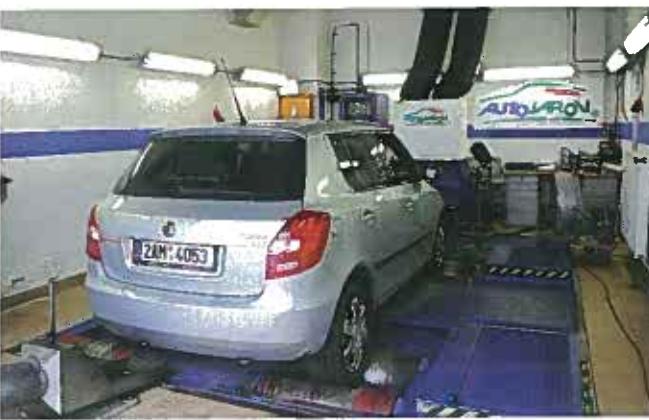
Produkt Starline (nejlevnější v testu) doplatil na nepřesně ohnuté koleno trubky a křivý držák. Proto tloukl a vibroval o tepelné štíty. Pro dlouhodobější funkci na voze by ho mechanik měl zkoušet upravit, za což by účetovat třeba hodinu práce. Veškerá finanční úspora by se tak okamžitě rozplynula, a výsledek by stejně asi nebyl dobrý.

Zatímco u výfuku Starline za problém zřejmě může rozptýl jakosti produkce a jiný kus může být lepší, slovenský Vector má příliš ošízené držáky na to, aby mohl fungovat. Úplně jim chybí osazení, takže v závěsech kloužou ze strany na stranu. A pokud je tento

uk i větší než ostatní, pak zcela lze tluče a vibruje. Pro krátkou zkoušku jízdu a měření na brzdě jsme jej nontovali, jinak by se však nás měník nebál tvrzení, že takový výfuk nontovat nelze.

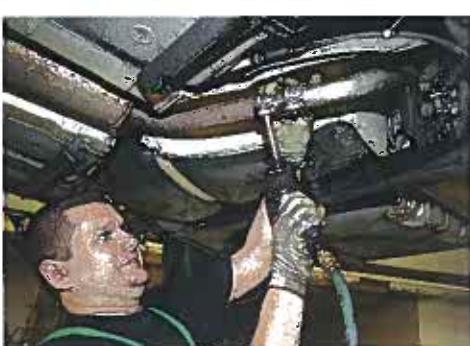
Originální spona spojuje dva díly stejné tloušťky. Výhodou je snadná montáž i demontáž a zaručená těsnost.

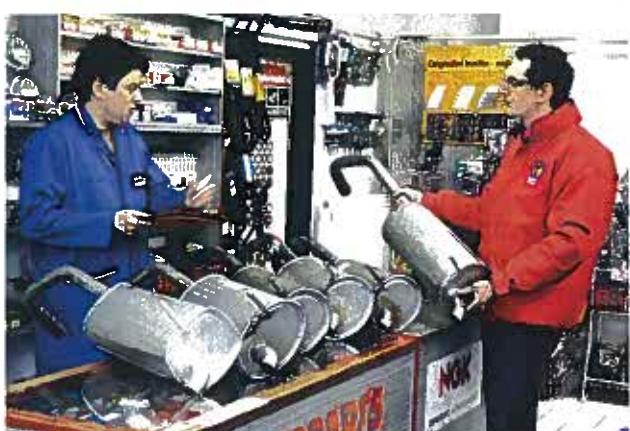
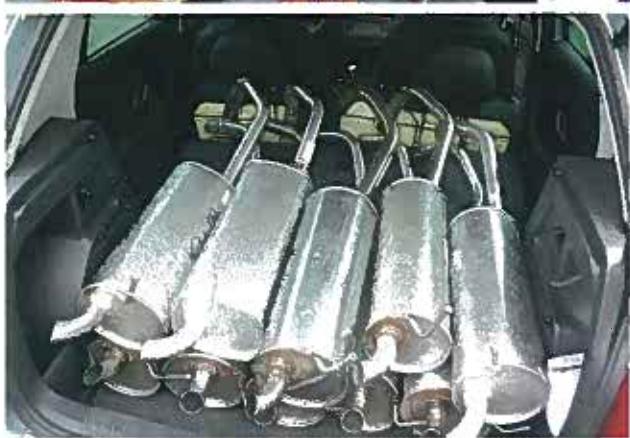
Deset výfuků na jeden vůz, každý vypadá jinak. Nejlevnější (Starline) stál 1064 Kč, nejdražší nerezový Škodovácký originál byl za 4332 Kč.

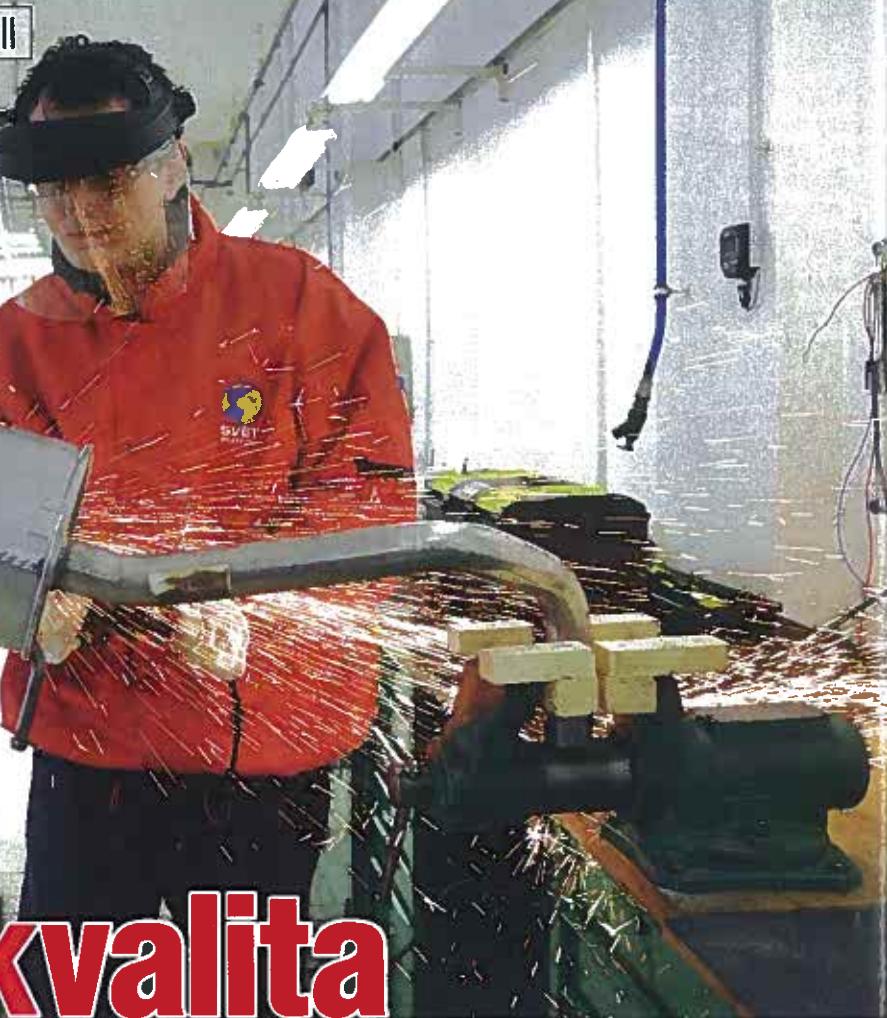
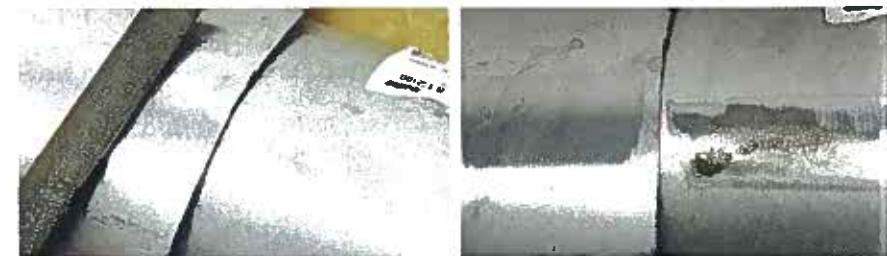
Ze všech výfuků jsme zkusmo obrousili svrchní vrstvu materiálu a tři hodiny máčeli vodou. U pohliníkových se pokáždě vyskytla koroze, pouze u nerezového originálu ne.

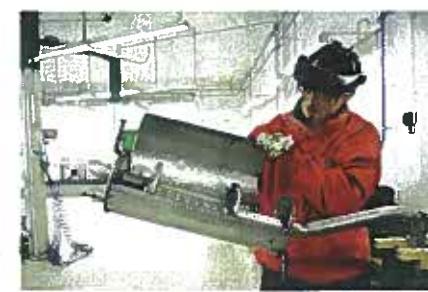
Otevření tlumičů prozradilo výrazně odlišné jakosti konstrukce i zpracování u jednotlivých výrobků

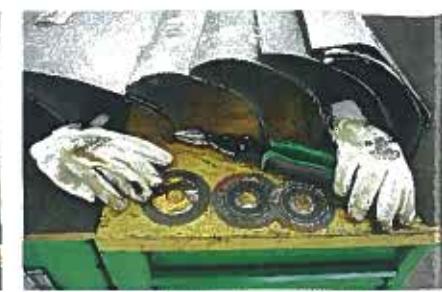
Celkem jsme zničili deset nových výfuků, spotřebovali tři rozbrušovací kotouče, propálili jedny pracovní rukavice a fotografovi vzplála vesta.
